**KTI\_2020-171\_DE\_EV\_SK3\_EV\_Serviceaktion 200106: ECU Update #782/783 Verbesserte Betriebslogik OBC**

KCE20-92-E321-DE EV, SK3 EV / KTI 171-2020 | Service Action  
[ Ruckruf VIN ] 200106

Eine Softwareaktualisierung des OBC (On-Board-Charger) an den betroffenen Fahrzeugen, dient zur Behebung des Mangels und zur Verbesserung der Betriebslogik.

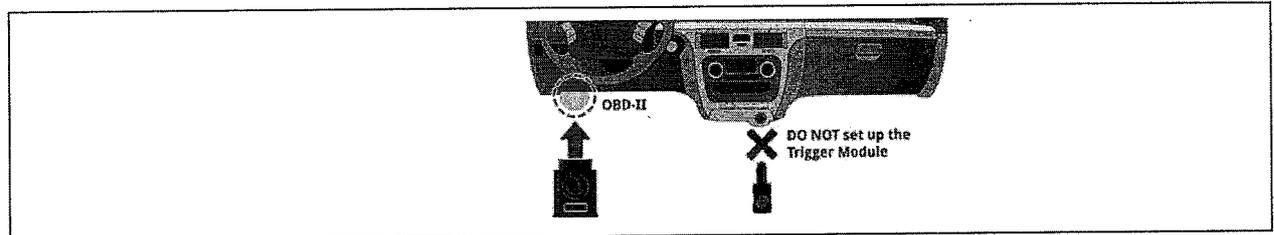
Das VCI-II mit dem Fahrzeug verbinden. Das Triggermodul wird **nicht** benötigt.

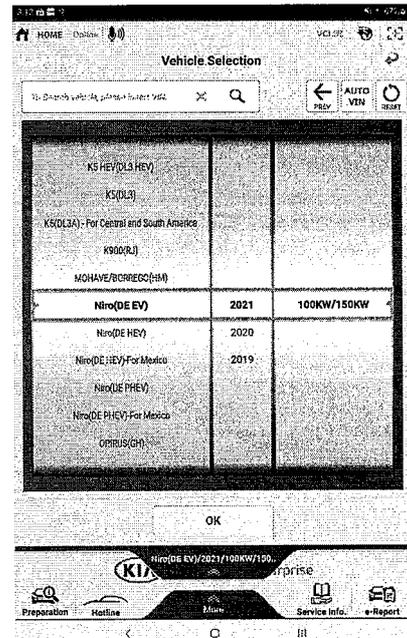
- 1) Nach Eingabe der Fahrzeugdaten die Funktion **ECU Upgrade** auswählen.
- 2) Die Funktion **Auto Modus** und anschließend **OBC** auswählen.
- 3) Nach betätigen der Funktion **ID-prüfen**, liest das KDS die Daten aus.
- 4) Das entsprechende Event **#782. DE EV OBC UPGRADE** oder **#783. SK3 EV OBC UPGRADE** auswählen und anschließend die Schaltfläche **"Update"** betätigen.

- 5) Update (1/2) wird gestartet und der Fortschritt wird mittels Balkendiagramm angezeigt.
- 6) Update (1/2) wird so lange fortgesetzt bis 100% erreicht sind.
- 7) Update (2/2) wird gestartet und der Fortschritt wird mittels Balkendiagramm angezeigt.
- 8) Update (2/2) wird so lange fortgesetzt bis 100% erreicht sind.
- 9) Danach die Zündung ausschalten, nach 10 Sek. wieder einschalten und mit OK bestätigen.
- 10) Die erfolgreiche Durchführung der Programmierung wird mit "Erfolg haben" und grünen Haken angezeigt.
- 11) Den Fehlerspeicher anschließend auslesen und alle angezeigten DTC Fehler löschen.
- 12) Das Fahrzeug in Fahrbereitschaft bringen um den ordnungsgemäßen Betrieb zu überprüfen.

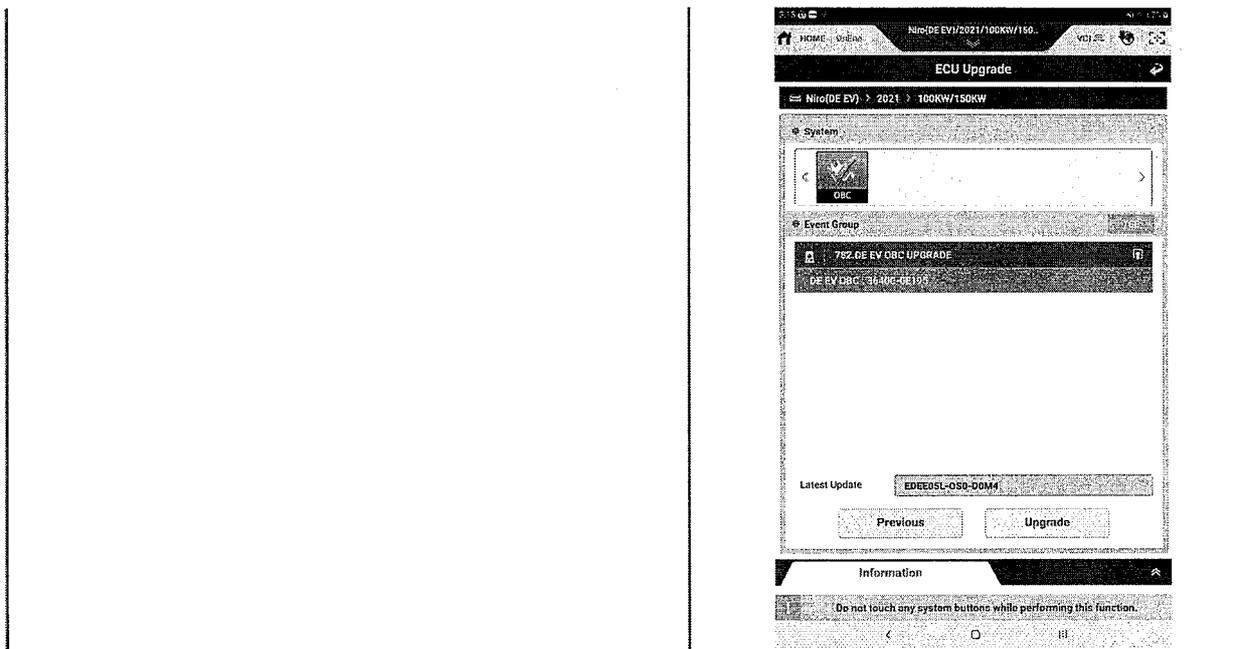
- 1) In der ECU Upgrade Anzeige den **manuellen Modus, MFC** und anschließend das entsprechende Update **#782/783** auswählen.

2) Das entsprechende Passwort nach nachfolgender Tabelle für das manuelle Update eingeben und mit "OK" bestätigen.
